Capítulo XXVI

Requisitos de serviços de reparo, revisão, recuperação e modificação de equipamentos Ex Padrões de relatório e exemplos de serviços de reparos, revisão e recuperação realizados em equipamentos “Ex”

Por Roberval Bulgarelli*

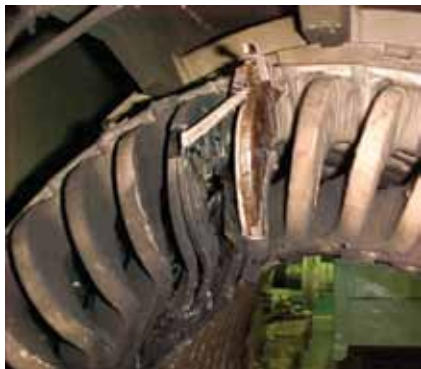
Figura 2 – Enrolamento de estator motor de indução trifásico não acendível, com tipo de proteção Ex “nA”, apresentando danos na cabeça de bobinas, ocasionado por sobrecarga e partidas frequentes, requerendo reparo de reenrolamento. Fonte: Petrobras/Refinaria Presidente Bernardes de Cubatão.

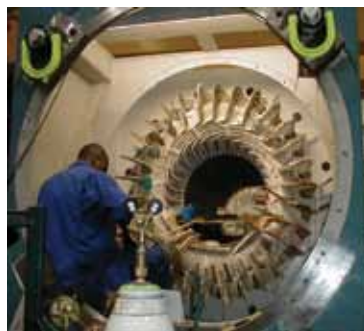
Figura 3 – Execução de serviços de reparos e ensaios elétricos no enrolamento do estator de motor de indução trifásico certificado para atmosferas explosivas em oficina de reparos com certificação de conformidade. Fonte: IECEX System.

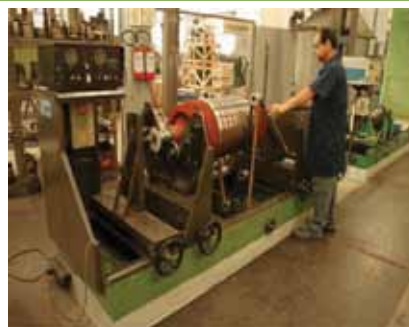
Figura 4 – Serviços de balanceamento dinâmico de rotor de motor de indução trifásico “Ex”. Fonte: Eletro Buscarioli.

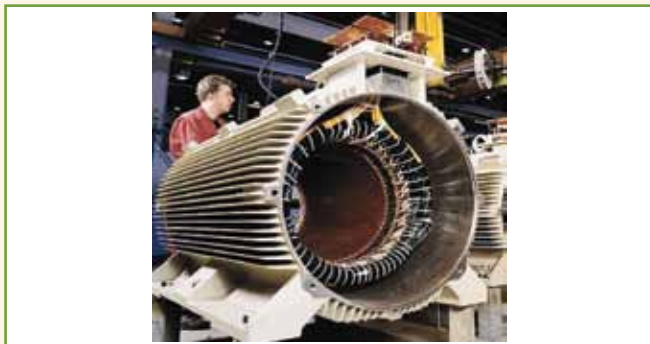
Figura 5 – Serviços de reparo de reenrolamento do estator de motor elétrico Ex “nA” com tensão nominal de 4.16 kV .

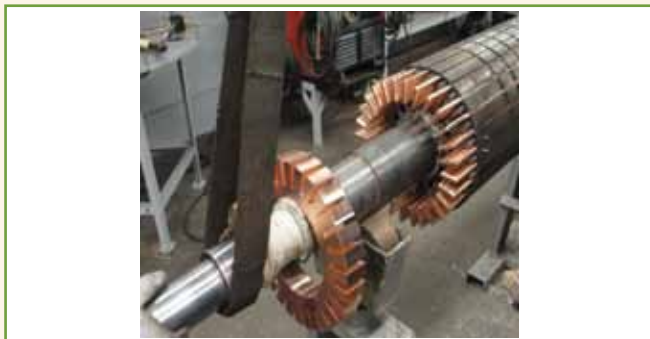
Figura 6 – Serviço de montagem e reparo de rotor de motor de indução trifásico Ex “nA”, 800 kW / 4,0 kV: substituição das barras de cobre do rotor e fechamento da gaiola de esquilo. Fonte: Petrobras.

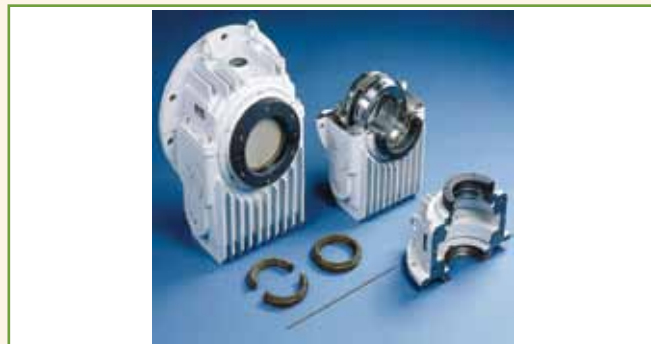
Figura 7 – Partes e peças sobressalentes indicadas na documentação da certificação para reparo em mancal de motor “Ex” com bucha de deslizamento. Este tipo de serviço de reparo atende aos requisitos indicados na certificação de conformidade e na norma do respectivo tipo de proteção “Ex”. (Marcação de serviço de reparo com Letra “R” dentro de um quadrado).

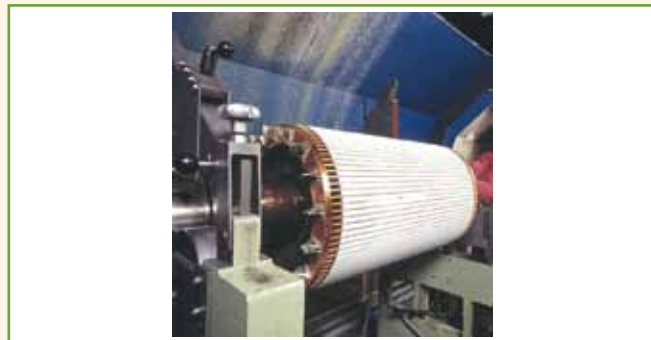
Figura 8 – Serviço de balanceamento dinâmico em rotor de motor de indução trifásico com tipo de proteção Ex “nA”. Fonte: Petrobras.

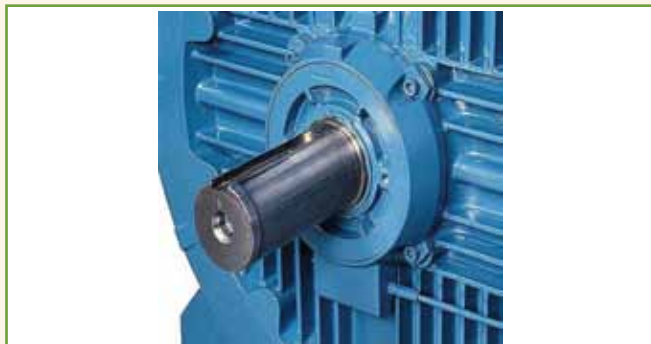
Figura 9 – Selos e labirintos em mancais de rolamentos reparados de acordo com os requisitos dos documentos de certificação e de acordo com a norma aplicável ao tipo de proteção “Ex” do motor. Fonte: Weg.

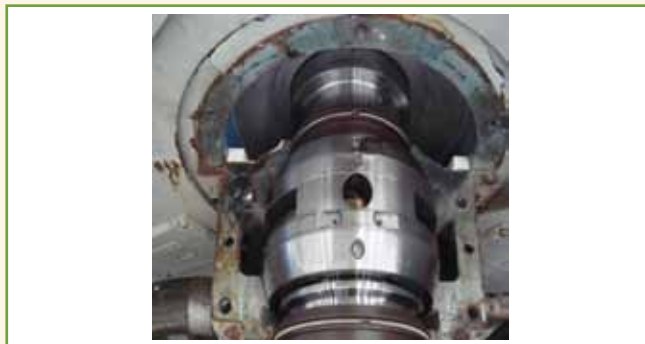
Figura 11 – Serviços de reparos em mancal de bucha de deslizamento com lubrificação forçada em motor de indução trifásico “Ex”. Fonte: Petrobras.

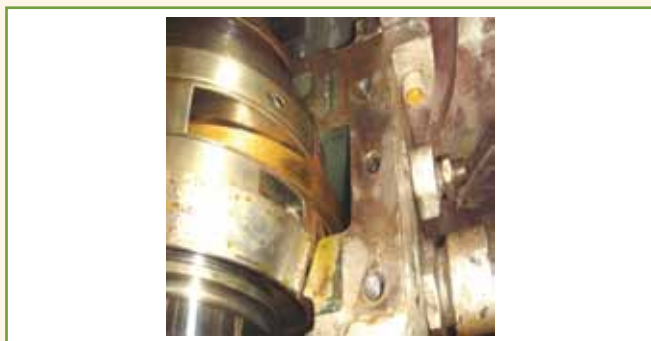
Figura 10 – Serviços de reparos em mancal de bucha de deslizamento autolubrificado com anel pescador em motor de indução trifásico “Ex”. Fonte: Petrobras.

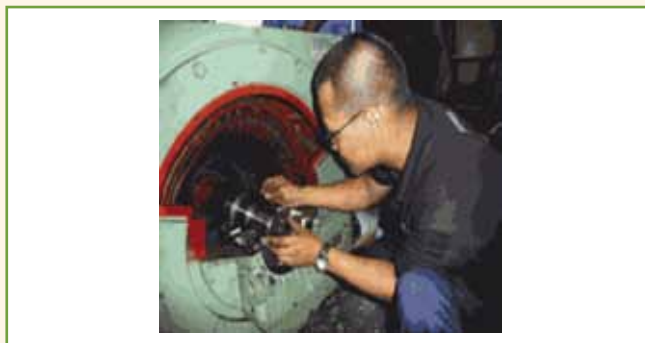
Figura 12 – Execução de serviços de reparos e montagem de mancal do tipo bucha de deslizamento em motor de indução trifásico certificado para atmosferas explosivas, em oficina de reparos certificada. Fonte: IECEx System.

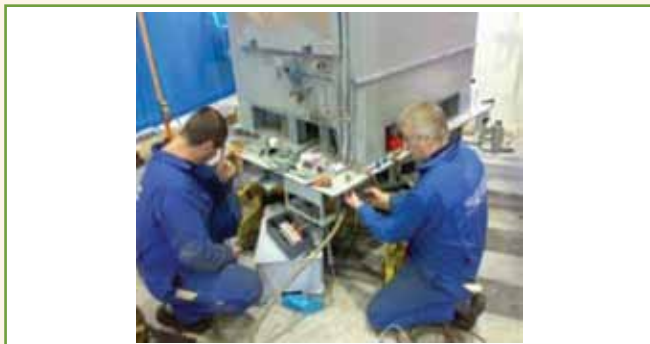
Figura 13 – Execução de serviços de revisão de motor de indução trifásico “Ex” em oficina de reparos com certificação de conformidade. Fonte: IECEx System – Karsten Moholt.

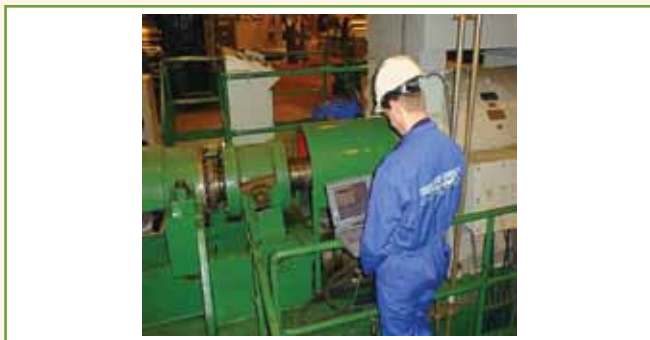
Figura 14 – Execução de serviços de medição e análise de vibrações para detecção de danos em mancais de rolamentos em motor de indução trifásico “Ex”, realizada por oficina de reparos certificada, em uma instalação em área classificada. Fonte: IECEx System – Karsten Moholt.

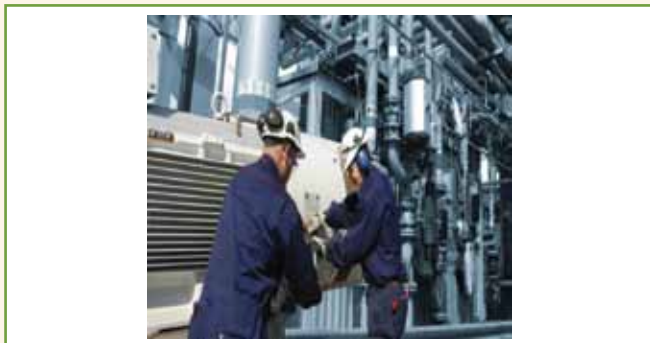
Figura 15 – Execução de serviços de campo para reparos em motor de indução trifásico certificado para atmosferas explosivas em oficina de reparos com certificação de conformidade. Fonte: IECEx System.

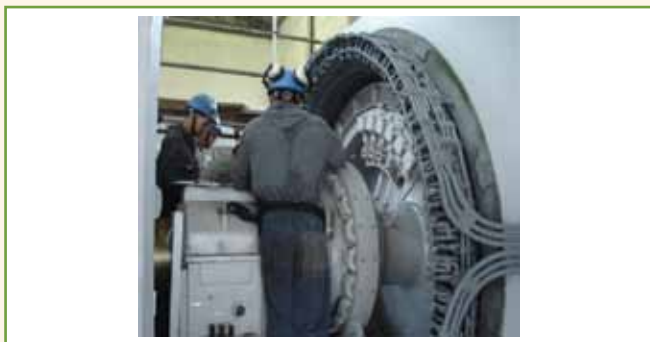
Figura 16 – Serviços de reparos em mancais de deslizamento e revisão de sistema de isolamento de motor síncrono do tipo “brushless”, com tipo de proteção Ex “nA”. Fonte: Petrobras/Refinaria Presidente Bernardes de Cubatão.

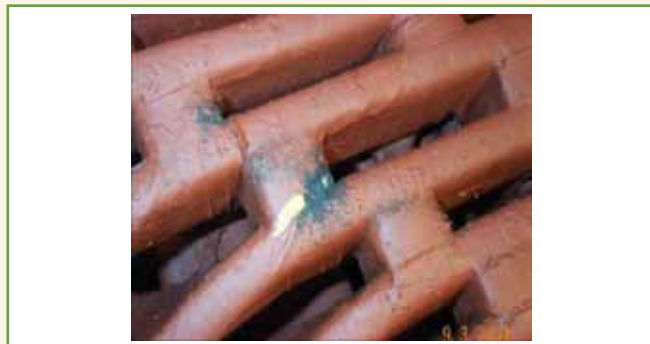
Figura 17 – Exemplo de dano verificado em enrolamentos do estator de motor industrial trifásico de 13,8 kV, tipo de proteção Ex “p”, causado por concentração de campo elétrico e efeito corona, detectado por meio de ensaios de Descargas Parciais (PD), de acordo com a IEC 60034-27 .

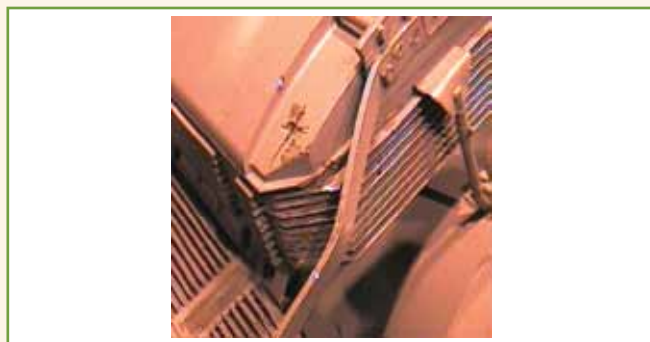
Figura 18 – Exemplo de dano a ser reparado em polo saliente de motor síncrono de 13.8 kV com tipo de proteção Ex “p” .

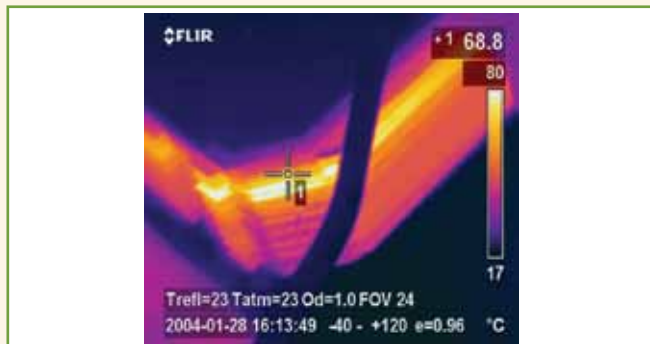
Figura 19 – Exemplo de inspeção termográfica para a detecção de pontos quentes em estator de motor devido a falhas de isolamento, a falhas em pontos de soldagem nas juntas e a falhas em pontos de conexão de terminais .

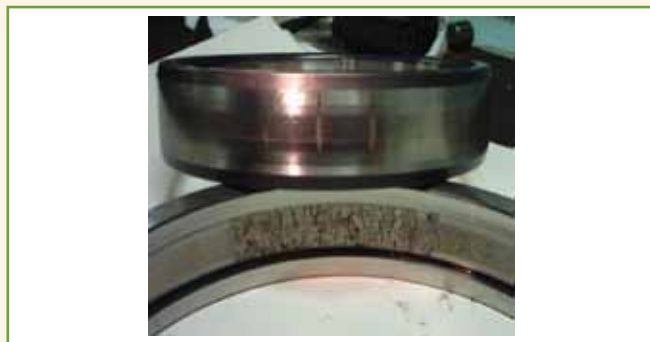
Figura 20 – Exemplo de dano verificado em pista de rolamento de esfera de mancal de motor de indução com tipo de proteção Ex “d”, acionado por conversor de frequência, causado pela circulação de correntes parasitas entre o eixo e o mancal .

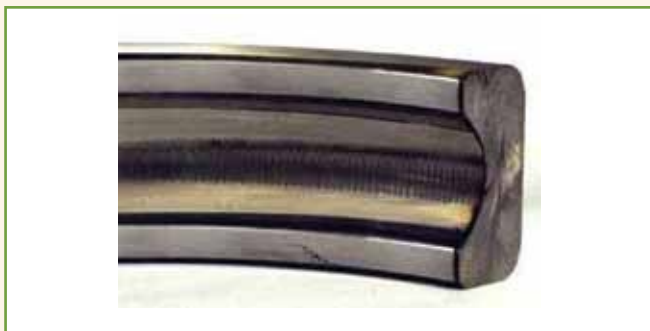
Figura 21 – Exemplos de erosão ocorrida em colo de rolamento de mancal de motor Ex “nA” acionado por conversor de frequência devido à circulação de correntes de fuga entre o eixo e os mancais do motor causada pelo chaveamento de tensão com elevada frequência .

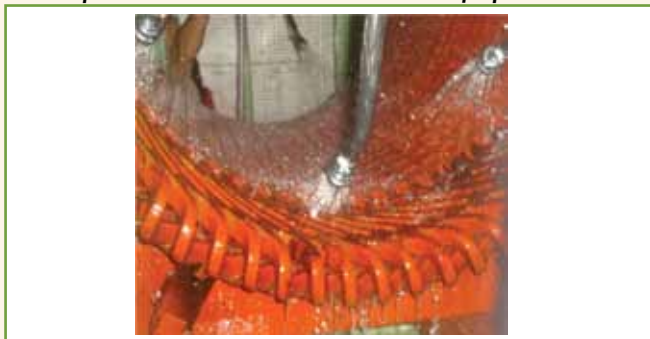
Figura 22 – Execução de ensaio de “spray-test” em estator de motor de 13.8 kV com tipo de proteção Ex “p”, com pulverização de água com detergente neutro, por 30 min, durante serviços de reparo. Fonte: Petrobras.

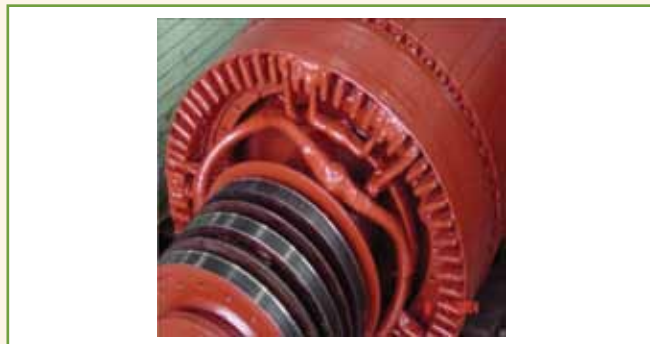
Figura 23 – Reparo de rotor bobinado de motor Ex “d”. Fonte: Petrobras.

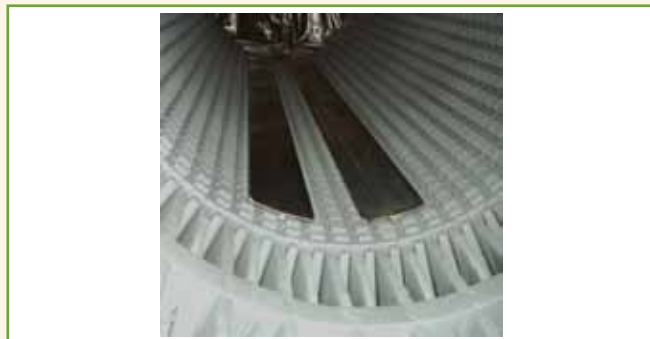
Figura 24 – Dispositivos de deslizamento para inserção do rotor no interior do estator de um motor Ex “p” após os serviços de reparos nos enrolamentos do estator e do rotor .

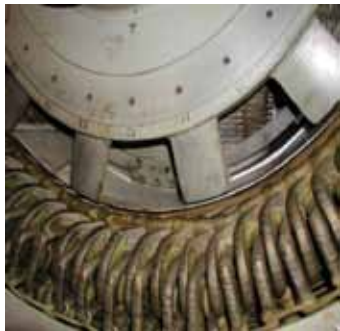
Figura 25 – Distância segura de “gap” radial entre o rotor e o estator (entreferro) em montagem de motor com tipo de proteção “Ex”, de forma a evitar um eventual roçamento entre partes de aço (faiscamento) em caso de falhas dos mancais. Fonte: Petrobras.

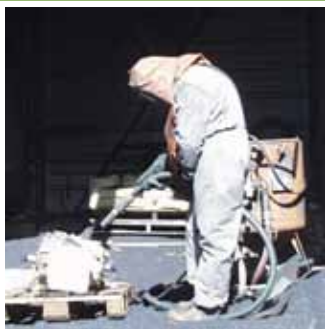
Figura 26 – Serviços de limpeza de carcaça de motor elétrico com jateamento com areia para permitir posteriores serviços de aplicação de sistema de pintura de proteção, com tintas de fundo, intermediário e de acabamento .

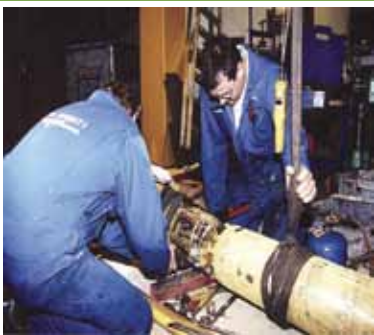
Figura 27 – Serviços de reparo de equipamentos mecânicos com marcação Ex “c”, Ex “b”, Ex “k”, de acordo com requisitos indicados em normas da série ISO/IEC 80079 – Atmosferas explosivas – Equipamentos não elétricos. Fonte: Karsten Moholt (Noruega).
