Capítulo VIII

Avaliação dos projetos de eficiência energética em iluminação pública

Por Luciano Haas Rosito*

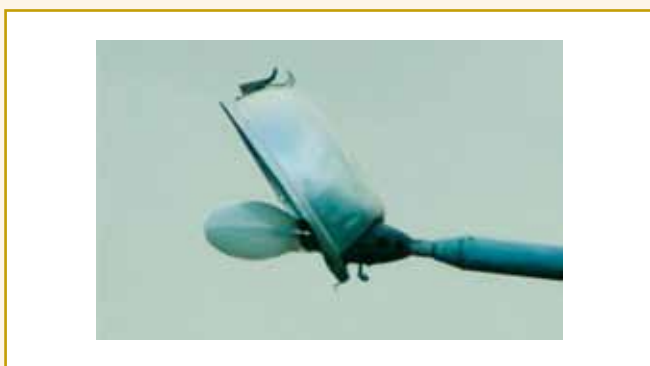
Figura 3 – Luminária deteriorada

Luminária aberta apresenta baixo rendimento e prejudica a vida útil da lâmpada

Infelizmente, em alguns casos, foi possível verificar a má qualidade dos materiais, que se apresentaram deteriorados precocemente, considerando a expectativa em relação aos dados iniciais. No caso das luminárias, isto se deve à utilização de equipamentos de baixo custo inicial, mas sem condições técnicas de utilização. A foto abaixo demonstra esta situação.
