Capítulo VIII

Inspeção: Termográfica e Ultrassom

Parte I: Inspeção Termográfica

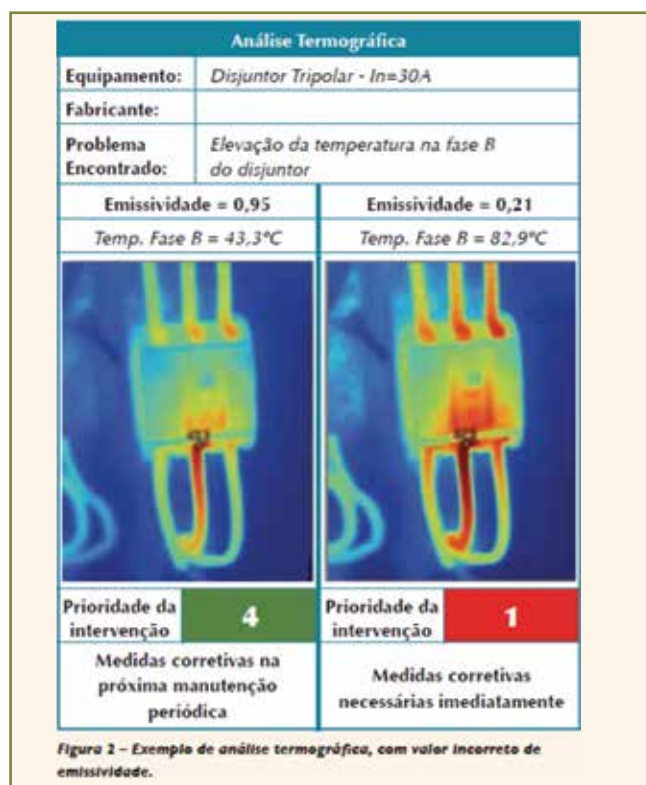
Dentre esses fatores, o item que se destaca é a importância da utilização do valor correto da emissividade. A seguir, está um exemplo de utilização da emissividade incorreta. Observa-se que, na utilização da emissividade igual a 0,21, houve uma elevação da temperatura de aproximadamente 40°C; modificando a análise, verifica-se que o valor de temperatura final é bem menor.

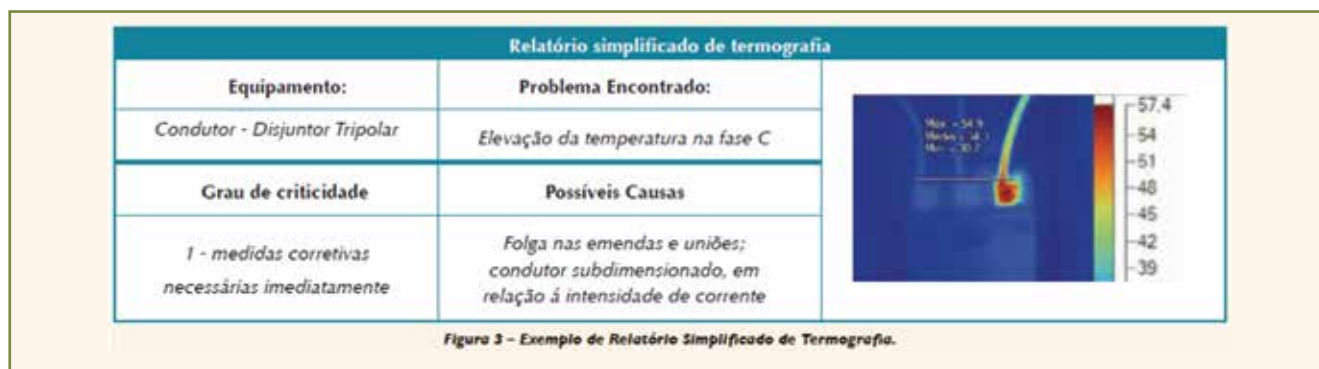
deverá ser emitido um Relatório Simplificado de Termografia ao final da inspeção do dia, para que imediatamente o responsável possa acionar a manutenção corretiva nesses equipamentos. Esse relatório deverá conter os pontos críticos a serem feitas as manutenções imediatamente, com a descrição das anomalias encontradas, seu grau de criticidade, testes e ensaios necessários para melhor entendimento das causas dessas anomalias. Segue exemplo na Figura 3.
