Capítulo XI

Autovistoria x inspeção

Por Marcus Possi*

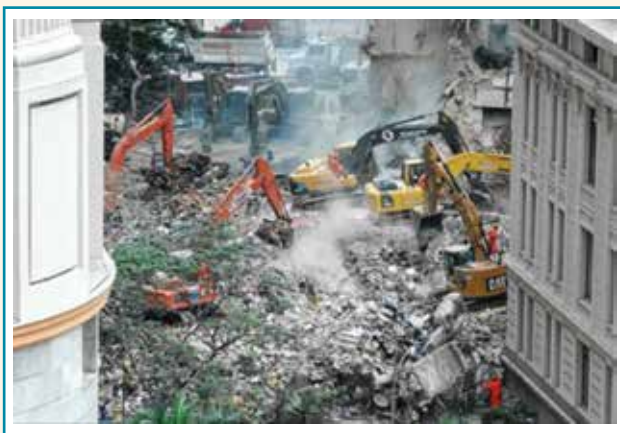
Figura 1 – Edifício Liberdade.

Em 25 de janeiro de 2012, o Edifício Liberdade, um prédio com 20 andares no Centro do Rio de

Janeiro, desabou e levou junto mais dois prédios. Várias pessoas morreram nessa tragédia e a causa de suas mortes não está diretamente ligada aos seus conhecimentos. Obras ditas irregulares, a falta de manutenção, entre outras, foram as causas desse acidente. Claro que toda a construção está sujeita a falhas, mas todas as construções também têm o seu estado acompanhado por um responsável, seja administrativo ou técnico.

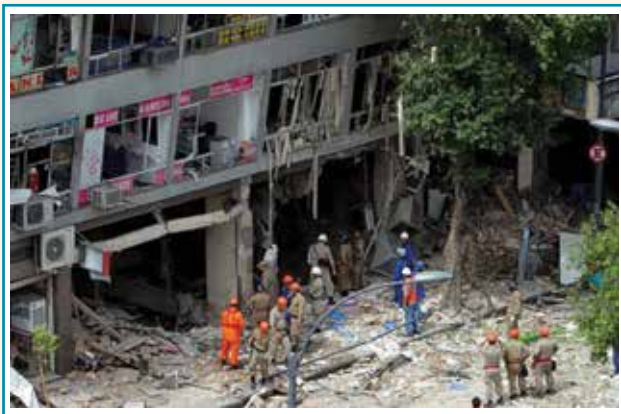
Figura 2 – Destroços do acidente no restaurante Filé Carioca.

Em 13 de dezembro de 2011, um vazamento de gás foi apontado pelos bombeiros como a causa de uma explosão que deixou três mortos e 17 feridos no centro do Rio de Janeiro.

Situado em local de grande concentração de pessoas e de alta fluência de passantes, um vazamento de grandes proporções, culminando com a passagem de um fim de semana podem ter sido a causa dessa tragédia. Um funcionário acender uma luz ou algo parecido nas

Há o relato de que o restaurante utilizava botijões de gás de grande porte, armazenados de forma indevida. Os destroços invadiram parte da Praça Tiradentes e alguns prédios vizinhos tiveram os vidros quebrados.

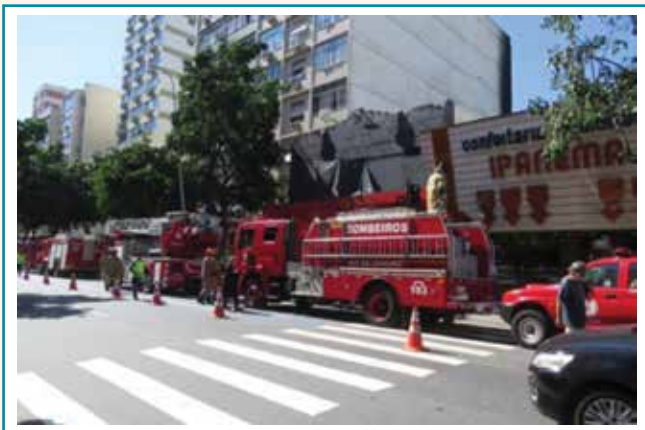
Figura 3 – Incêndio em lanchonete localizada no bairro de Ipanema, no Rio de Janeiro.

Em outubro de 2014, um incêndio atingiu um prédio em Ipanema, na zona sul do Rio, onde ficava a antiga lanchonete Chaika. Bombeiros do quartel de Copacabana e Botafogo foram acionados e conseguiram conter as chamas. Ninguém ficou ferido.
